**PRIESKUM ENVIRONMENTÁLNYCH ZÁŤAŽÍ
NA VYBRANÝCH LOKALITÁCH SLOVENSKEJ REPUBLIKY**

ZÁVEREČNÁ SPRÁVA

**PRIESKUM ENVIRONMENTÁLNEJ ZÁŤAŽE
VRAKUNSKÁ CESTA - SKLÁDKA CHZJD - SK/EZ/B2/136**

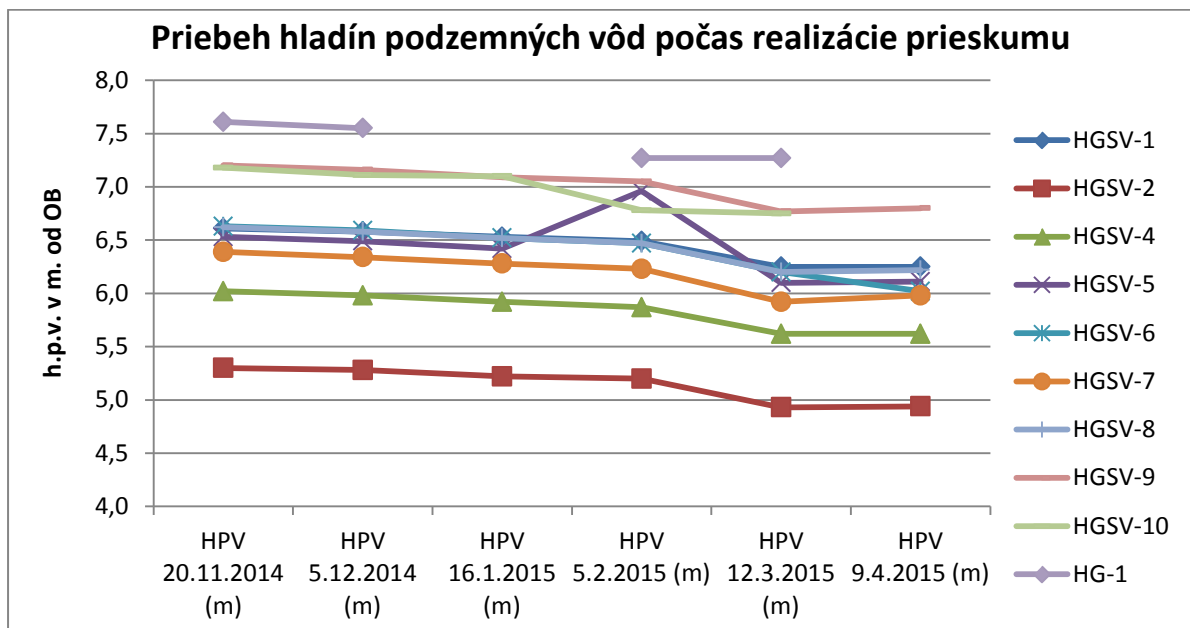
Graf 1: Grafický Pribeh nameraných hladín podzemných vôd z tab.č.12

Celkom bolo počas prieskumných prác zrealizovaných 6 kôl meraní hladiny podzemnej vody v starších a novo zrealizovaných vrtoch (Tabuľka 12). Na stanovenie maximálnych a minimálnych stavov hladiny podzemnej vody boli z databázy SHMÚ využité aj režimové pozorovania z najbližších monitorovacích vrtoch.
