OKRESNÝ ÚRAD ŽILINA
ODBOR STAROSTLIVOSTI O ŽIVOTNÉ PROSTREDIE
Oddelenie štátnej správy vôd a vybraných zložiek životného prostredia kraja
Vysokoškolákov 8556/33B, 010 08 Žilina

Vec **„Diaľnica D3 Kysucké Nové Mesto - Oščadnica“** – záväzné stanovisko podľa § 16a ods. 1 zákona č. 364/2004 Z. z. o vodách a o zmene zákona SNR č. 372/1990 Zb. o priestupkoch v znení neskorších predpisov (vodný zákon) v platnom znení

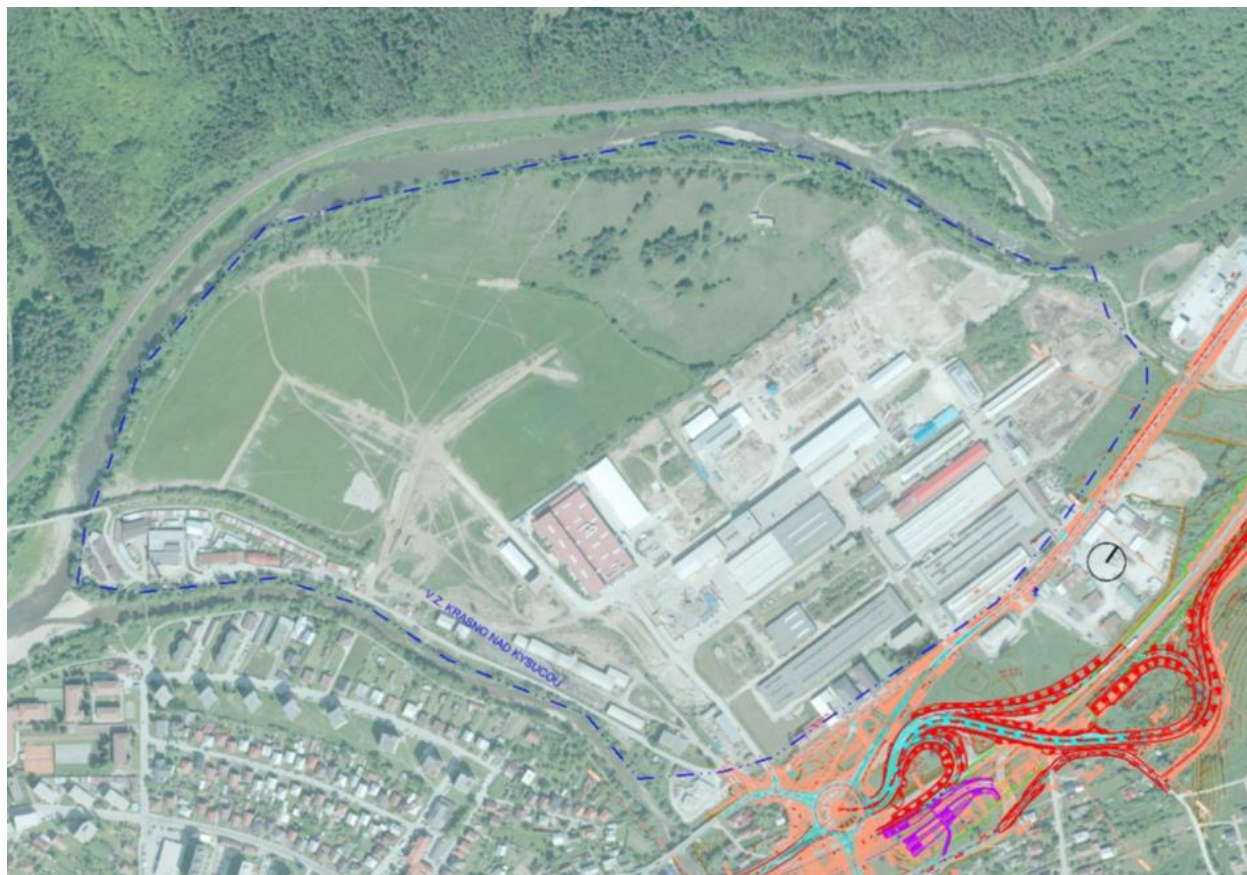
Obrázok č. 5 Ochranné pásmo vodárenského zdroja Krásno nad Kysucou¹
