STANOVISKO

k navrhovanej činnosti/stavbe „Diaľnica D3 Žilina (Brodno) – Kysucké Nové Mesto, zmena DÚR v km 16,880 – 19,280 D3“ vypracované na základe jej odborného posúdenia v súlade s ustanovením § 16a ods. 3 zákona č. 364/2004 Z. z. o vodách a o zmene zákona SNR č. 372/1990 Zb. o priestupkoch v znení neskorších predpisov (vodný zákon) v znení neskorších predpisov

Súčasťou žiadosti bola projektová dokumentácia „***Diaľnica D3 Žilina (Brodno) – Kysucké Nové Mesto, zmena DÚR v km 16,880 – 19,280 D3***“ (DOPRAVOPROJEKT, a.s., Divízia Bratislava I, Kominárska 141/2,4, Bratislava, 04.2020).

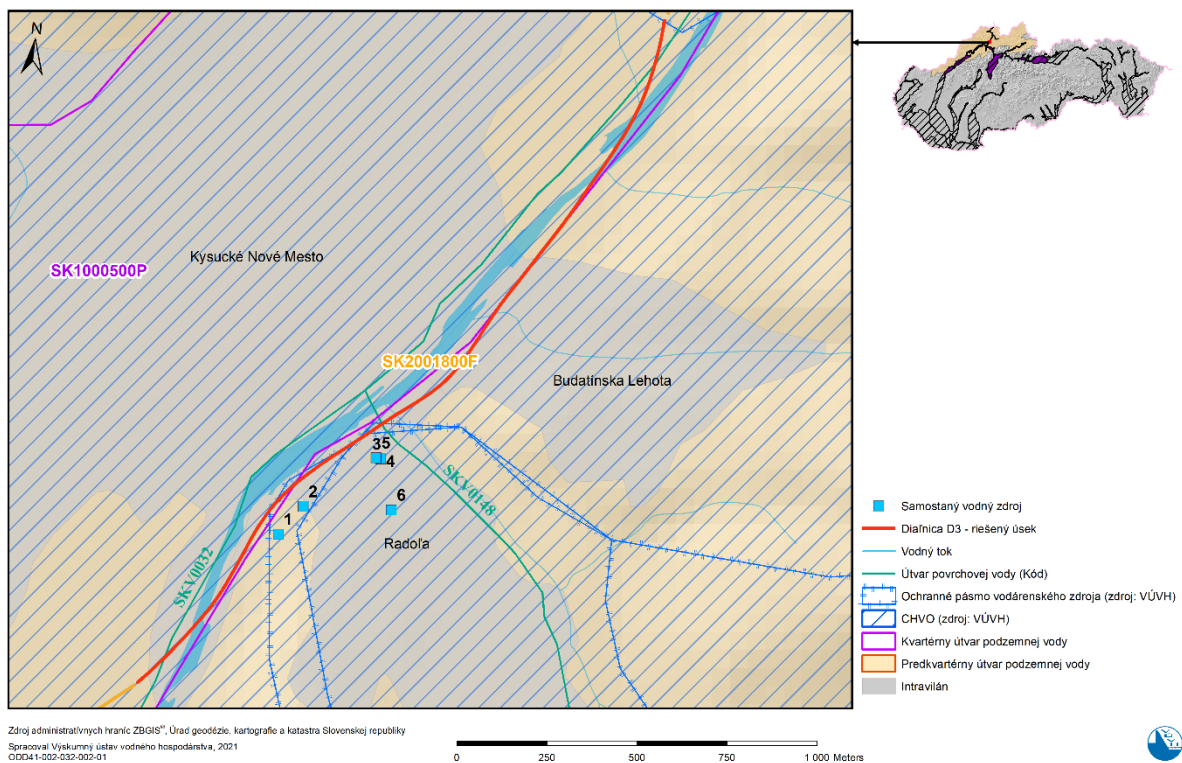
Obrázok č. 2 Záujmové územie – Chránená vodohospodárska oblasť (CHVO), ochranné pásma vodárenských zdrojov a samostatné vodné zdroje

Diaľnica D3 Žilina (Brodno) - Kysucké Nové Mesto, zmena v DÚR

Tabuľka č. 3 Samostatné vodné zdroje v záujmovom území

Číslo	Typ	Názov	Účel vody	Vodárenský zdroj
1	studňa/vodojem	Studňa pri ceste (studňa č. 4)	pitná, úžitková, nevyužívaná	nie
2	vŕtaná studňa	Radoľa č. 348	úžitková	nie
3	kopaná studňa	Radoľa č. 124	úžitková	nie
4	kopaná studňa	Radoľa č. 120	úžitková	nie
5	vŕtaná studňa	Radoľa č. 125	úžitková	nie
6	zachytený prameň	Radoľa - Za kaštieľom	pitná	áno
