OKRESNÝ ÚRAD ŽILINA
ODBOR STAROSTLIVOSTI O ŽIVOTNÉ PROSTREDIE
Oddelenie štátnej správy vôd a vybraných zložiek životného prostredia kraja
Vysokoškolákov 8556/33B, 010 08 Žilina

Vec **„Diaľničný privádzač Lietavská Lúčka - Žilina" a „Diaľnica D1 Lietavská Lúčka - Višňové“** – záväzné stanovisko podľa § 16a ods. 1 zákona č. 364/2004 Z. z. o vodách a o zmene zákona SNR č. 372/1990 Zb. o priestupkoch v znení neskorších predpisov (vodný zákon) v platnom znení

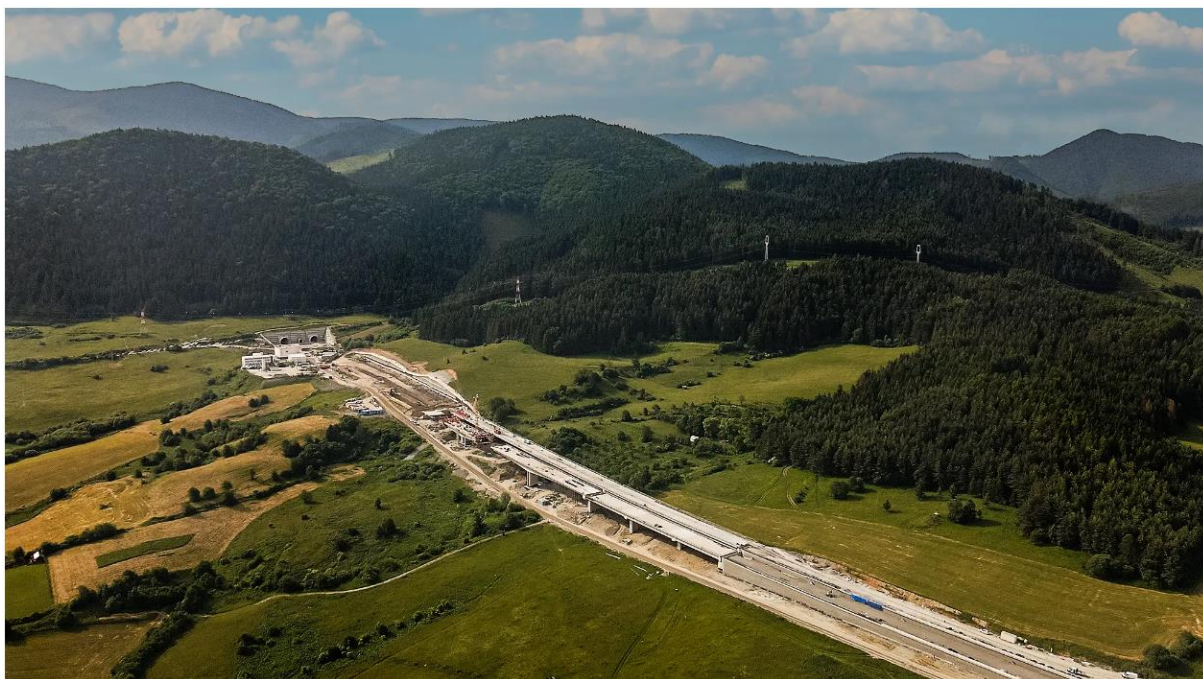
Obrázok č. 2 Situácia stavby

Stavba diaľnice D1 v predmetnom úseku „Lietavská Lúčka – Dubná Skala vrátane tunela Višňové“ je vo výstavbe. Celková dĺžka predmetnej stavby v danom úseku vrátane tunela predstavuje 13 510 m.
